LA TABLATOU

INFORMATION PRODUIT N° 08407

Concerne : Stabilité

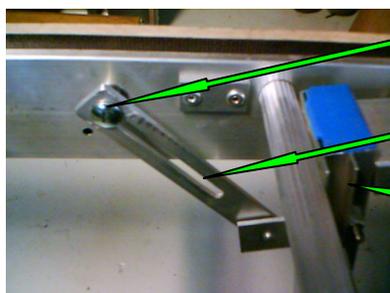
Vue de l'intérieur

Axe fileté traversant

Bride articulée

Piétement

Amélioration : Une bride articulée circulant sur un axe fileté traversant le flanc de la table est rivetée sur les piétements côté poignée
L'axe fileté traversant le flanc de la table est solidaire d'un bouton moleté prisonnier, permettant par simple action de vissage l'immobilisation des piétements.

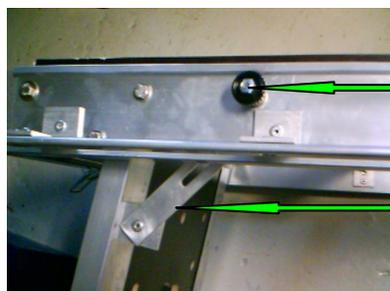
Vue de côté

Bouton moleté

Bride articulée

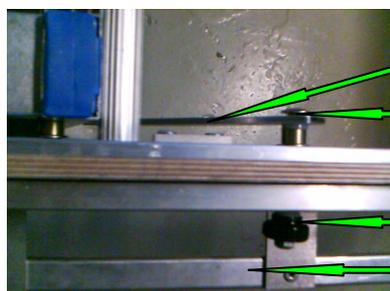
Vue de dessus

Bride articulée

Axe fileté traversant

Bouton moleté

Poignée de table
